2010-2022

# RECUEIL de RÉALISATIONS

## IV. Retours d'expérience : effets des aménagements sur les milieux aquatiques

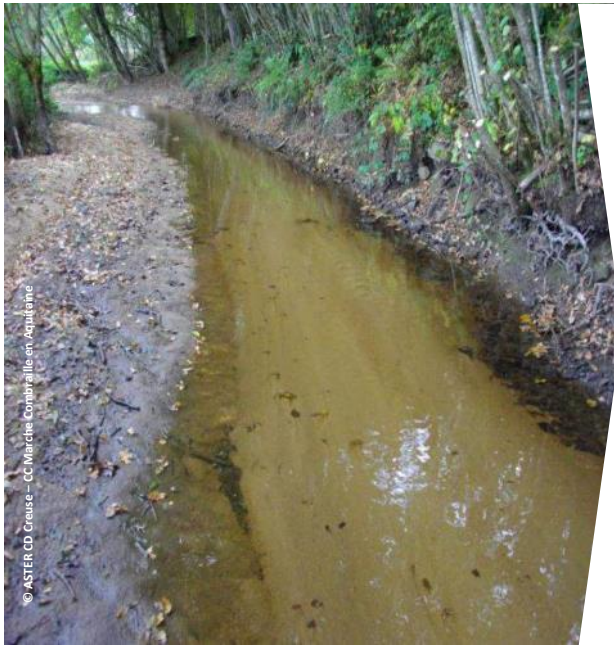
Avant diversification (2013)

- Fond du lit ensablé d'une rive à l'autre,
- Écoulement uniforme,
- Absence de dynamique fluviale,
- Absence de faune piscicole,
- Absence de caches pour la faune aquatique,
- Lit mineur rectiligne

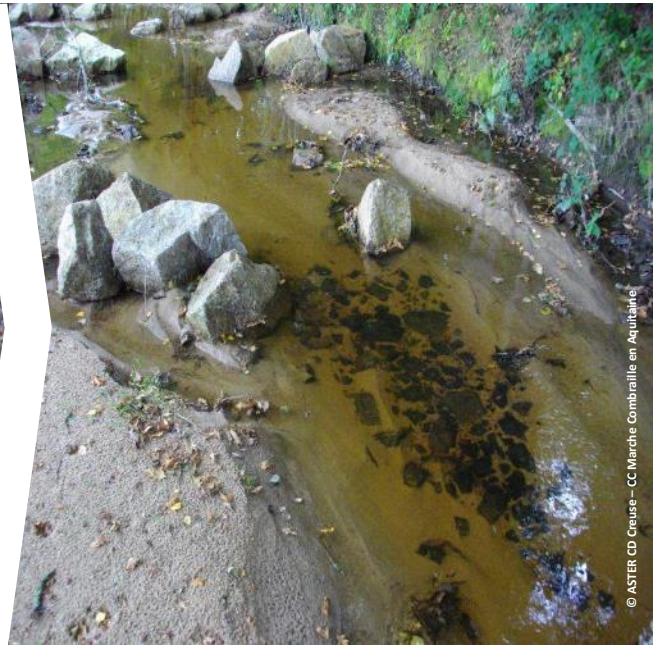
Après diversification (2014)

### Tronçon aménagé avec des épis constitués de blocs et en quinconce

- Localement, le lit mineur est décolmaté,
- Vitesse et écoulement diversifié, lié au resserrement du lit par le bloc,
- Apparition du substrat naturel de type gravier cailloux,
- Faune piscicole observée (Truitelle),
- Création de caches et abris pour la faune aquatique,
- Le lit mineur à un aspect légèrement sinueux.

Cet aménagement a permis de redynamiser le cours d'eau. La puissance de la rivière en crue a permis de désensabler localement le fond du lit dans les passages resserrés en laissant apparaître une granulométrie plus favorable à la vie aquatique (substrat d'origine constitué de graviers et de cailloux), confirmé par le retour de truitelles dans la zone aménagée.

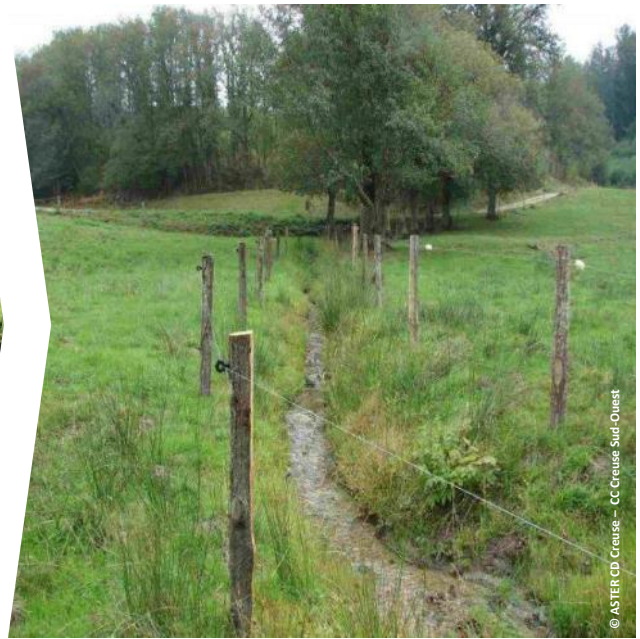
Après intervention (2013)

### Secteur avec mise en place d'une clôture

- Le lit mineur du cours d'eau a retrouvé son gabarit naturel,
- Le substrat a évolué : il y a du sable et des graviers (décolmatage),
- Les berges sont reconstituées. Elles maintiennent l'eau dans le lit mineur,
- La ripisylve va pouvoir se réinstaller et créer un corridor écologique.

Après l'aménagement des bords de la rivière, nous pouvons constater un retour à la normale assez rapidement.

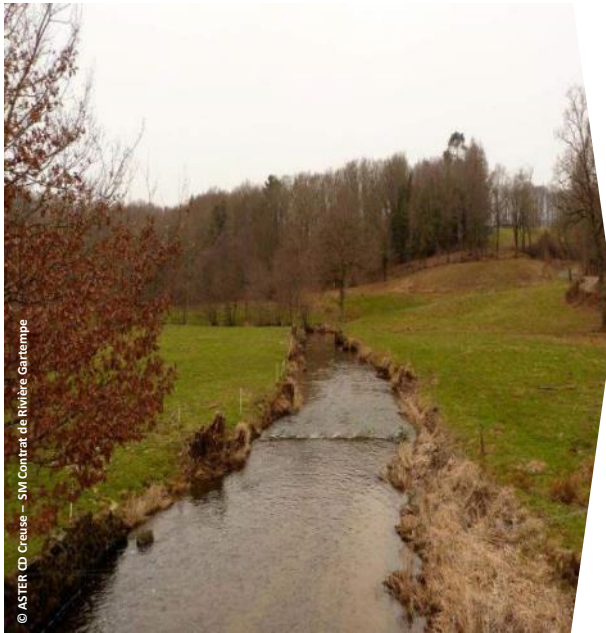
Avant plantation (2012)

### Berge avant plantation de ripisylve

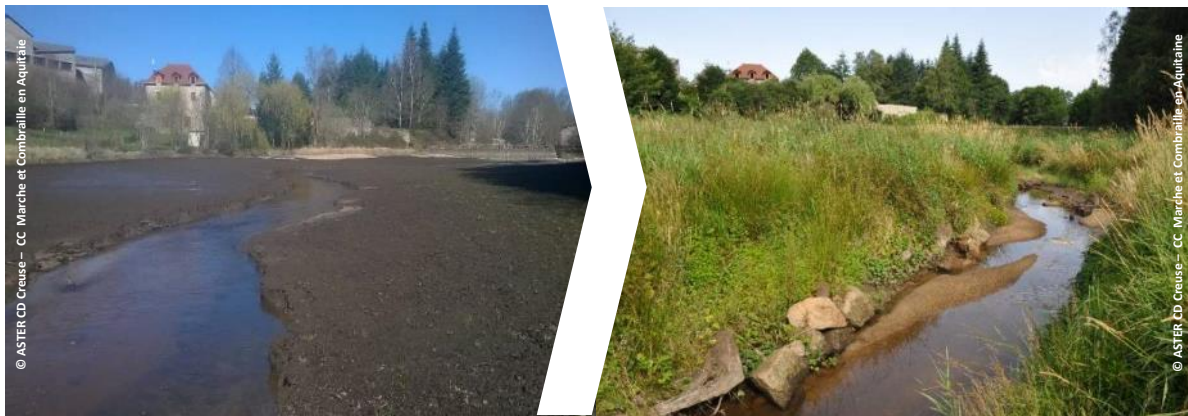
Fond d'étang après effacement (2015)

Fond d'étang 2 ans plus tard

L'effacement de la digue de l'étang a non seulement permis au lit mineur de retrouver son profil naturel et des conditions favorables à la vie aquatique en rivière mais également de rétablir la continuité écologique, en permettant le franchissement de la digue d'étang par la faune piscicole et la circulation des sédiments (auparavant bloqués dans la retenue).
